Roubaix, le 11/04/2011

Test de vieillissement des métaux dans les carburants SP98 et E85

DETAIL DES TRAVAUX EFFECTUÉS

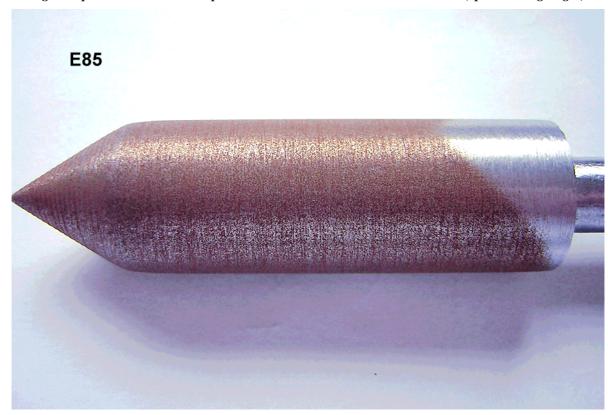
Fig. 2 - Eprouvette acier XC38 après 24 heures à 50°C avec le carburant E85 (après brossage léger)

En effet, si le cuivre fini par être légèrement coloré en surface par le carburant E85 (en triplant la durée normale de test), nous observons par contre que l'acier pourrait être attaqué moins profondément dans ce même carburant en cas d'entrée d'eau accidentelle, peut-être du fait que la solubilité de l'eau dans le E85 qui empêche d'avoir de fortes concentrations localisées ou peut-être grâce à une présence éventuelle d'additifs.

Carburant	E85	SP98	
Piqûres	> 50% de la surface très nombreuses petites piqûres peu profondes	> 50% de la surface piqûres irrégulières et très profondes

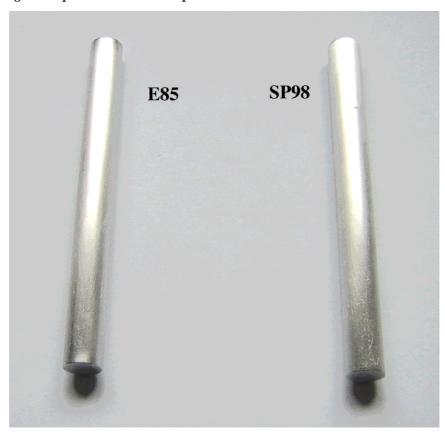
Fig.	7 - Aspect de	l'aluminium	après 72 heures	à 50°C dans	les carburants
------	---------------	-------------	-----------------	-------------	----------------

Par ailleurs, l'aluminium semble inerte dans les deux types de carburants

Aucune attaque n'est constatée sur l'aluminium.
